台風15号が2015年8月24日未明に沖縄の先島諸島に最接近、非常に強い勢力を保ったまま翌日九州本土に上陸。九州全域に被害が発生し、特に熊本県・鹿児島県への被害が甚大であった。

台風15号被害状況

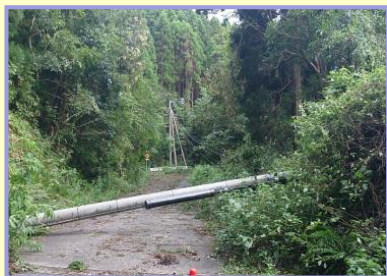
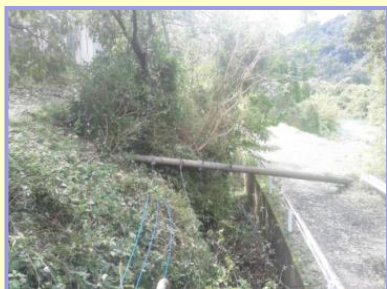
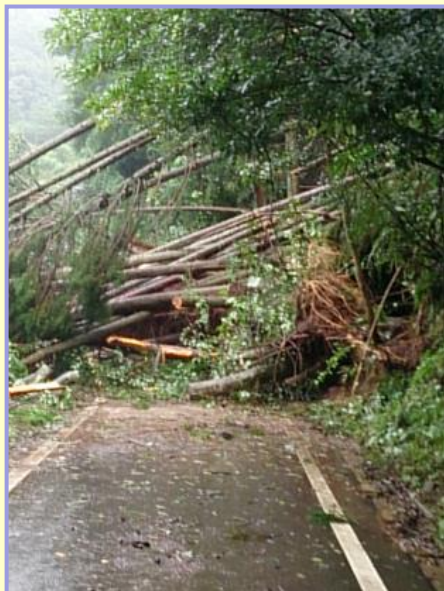
非常に強い風のため、熊本県及び鹿児島県を中心に木や電柱が多数倒れ、通信線や電力線が多数切断された。

この倒木等により、被災した基地局に近づくことが出来ず、被害状況の確認や復旧措置が困難な状況となった。

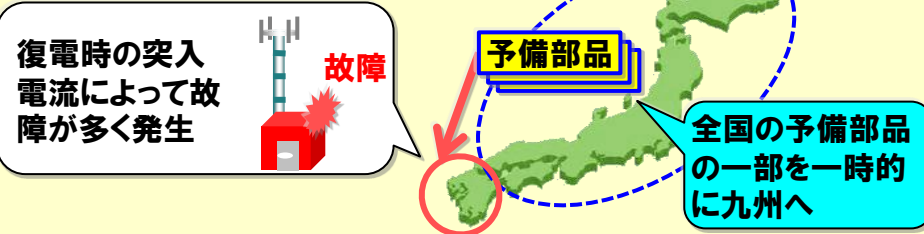
停電・復電を繰り返す状況に対する復旧措置

停電からの復電時に、基地局の設備が突入電流によって故障してしまう場合がある。今回、停電の回復措置などのために停電・復電を繰り返す状況が続いて、基地局の設備に故障が多く発生したため、修理用の予備部品が枯渇する恐れがあった。九州地域以外の支社から予備部品を一時的に集めて、この事態に対応をした。

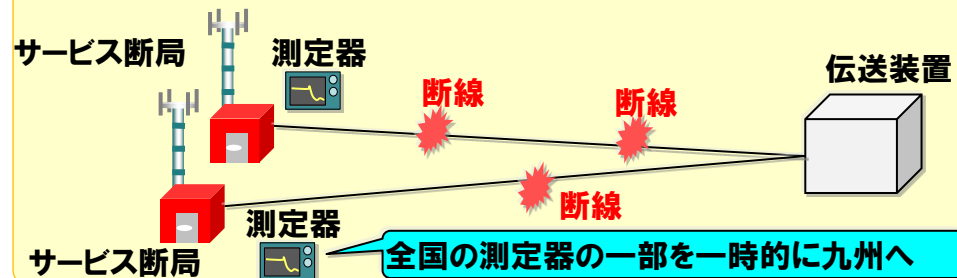
伝送路の断に対する復旧措置

断線した伝送路の復旧をするためには断線箇所を特定する必要がある。今回、断線箇所が多岐にわたったため、断線箇所の特定に用いる測定器の不足が見込まれた。そこで、九州地域以外の支社から測定器を一時的に集めて、伝送路の早期復旧にむけた集中的な対応を行った。
