降雪に伴う基地局への被害

移動基地局車によるエリア復旧

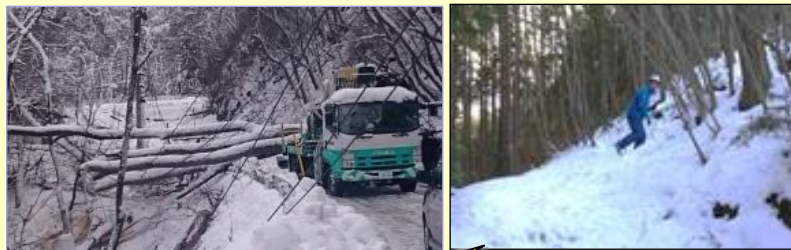
ドコモでは山間部の奥地までエリア化しているため、冬期災害時は徒歩で基地局まで向かい状況確認と救済措置を行う。

徒歩(ソリ)で機材運搬

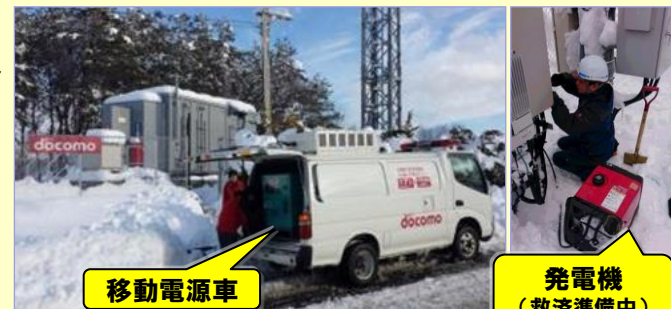
移動電源車

発電機
(救済準備中)

ドコモの基地局設備には停電時でも運用できるようバッテリーを設置している。しかし、特に岩手県沿岸北部で停電が長期化したため、移動電源車や可搬型の発電機を用いた電力救済を延べ27か所で行い、通信サービスの維持に努めた。

山奥の基地局では、雪で現地に車が入れないため、ソリやハンドキャリーなど人力で小型の発電機を運搬する対応も行った。

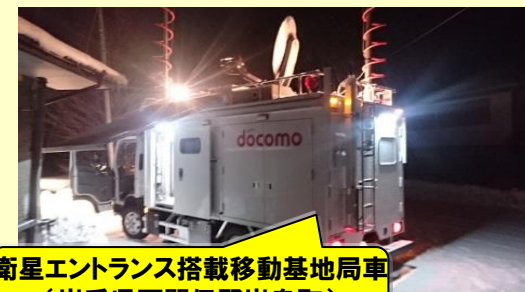
衛星エントランス搭載移動基地局車
(岩手県下閉伊郡岩泉町)

一部の基地局では降雪・倒木により伝送路が切断されてしまったため、衛星エントランス搭載移動基地局車や可搬型衛星エントランス基地局を臨時に設営し、通信孤立エリアの救済を行った。

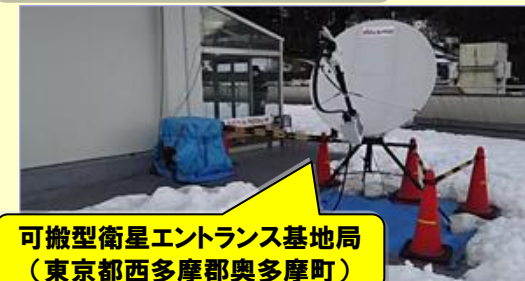
可搬型衛星エントランス基地局
(東京都西多摩郡奥多摩町)
