# 2016年6月 梅雨前線による大雨

## 豪雨による被害状況

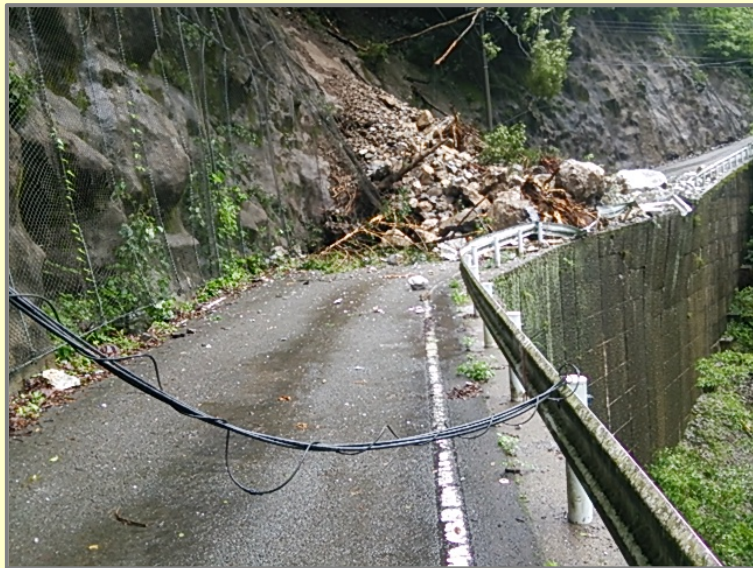
6月22日、熊本県五木村において土砂崩れが発生し、通信線や電力線が切断された。このため一部の地域で基地局がサービス中断となり、被災した基地局に近づくことができないため被害状況の確認や復旧が困難な状況となった。

伝送路切断箇所(土砂崩れ)

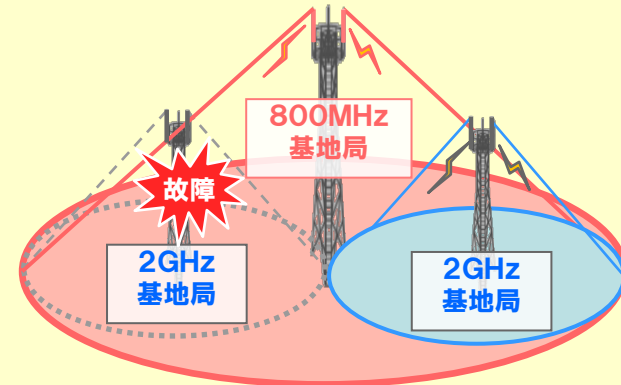
五木村の孤立した地域以外にもサービス中断となった基地局があった。しかし、隣接の基地局でエリアカバーされており、通信サービスの提供に問題は発生していない。ドコモでは災害に強い基地局の配置を行っており、その効果が発揮されたものである。

周辺局によるエリア救済の例
