2016年9月 台風16号

主な被害状況(鹿児島県大隅半島)

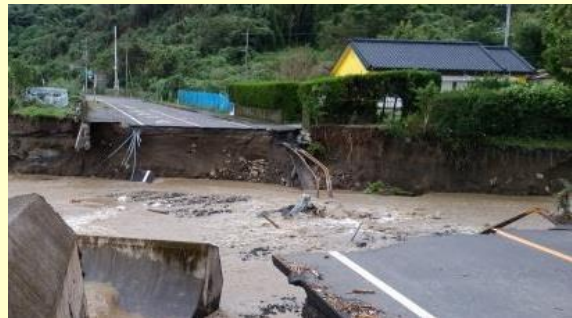
河川の増水により橋が流され、橋に沿うように設営していた通信ケーブルも切断された。

増水により流された橋の様子(垂水市)

9月19日夜から20日未明にかけて、台風16号が非常に強い勢力で日本列島に接近。九州南部に上陸し、大雨と強風による被害をもたらした。河川の増水で橋が流され、敷設しているドコモの通信ケーブルも断線。その先の基地局がサービス中断に陥った。これに対しドコモは、通信ケーブルの復旧には時間を要すると判断し、臨時の衛星回線を用いた応急復旧機器や周辺基地局からの電波を増幅する可搬ブースターを用いて通信サービスの迅速な復旧を実現した。

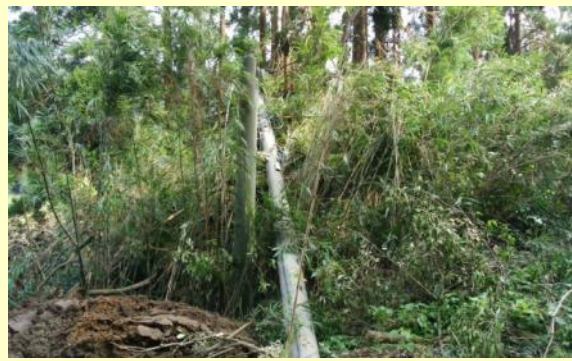
強風により、各所で倒木が発生。電力線が切断された。

強風による倒木で倒れた電柱

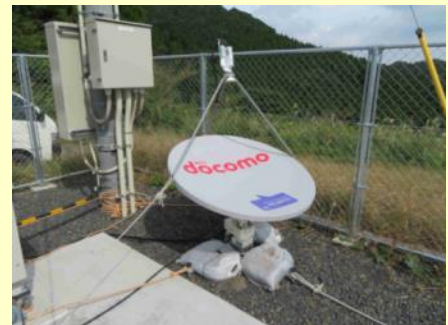
可搬型衛星エントランス装置

災対機器によるエリア救済の実施

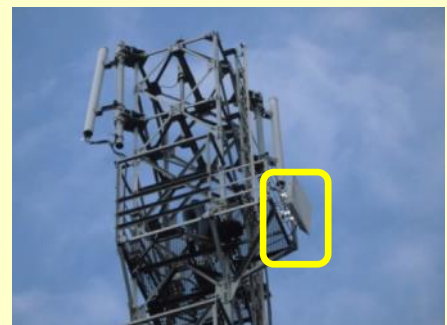
可搬ブースター
(黄色枠内が周辺基地局向けアンテナ)
