2016年8月 台風10号

<東北(岩手県)>

主な被害状況(岩手県下閉伊郡 岩泉町)

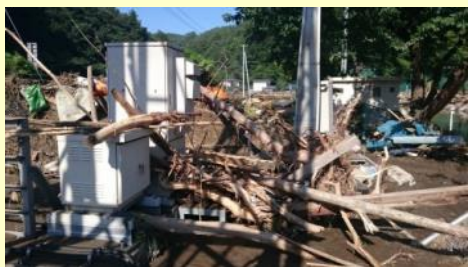
基地局装置の浸水、瓦礫散乱

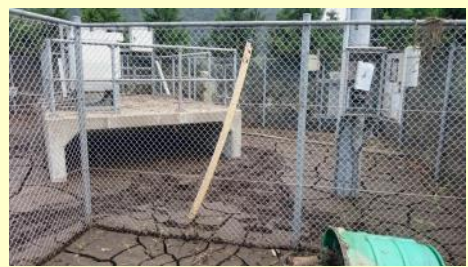
基地局敷地内の土砂積滞

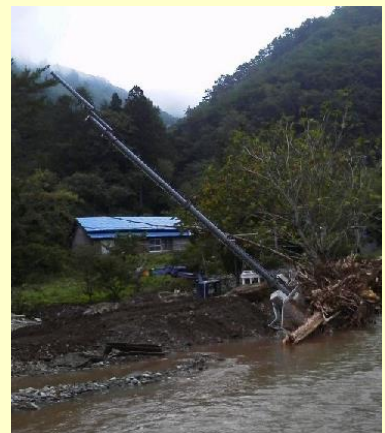
河川氾濫により、基地局設備(コンクリート柱)が被害を受けた。

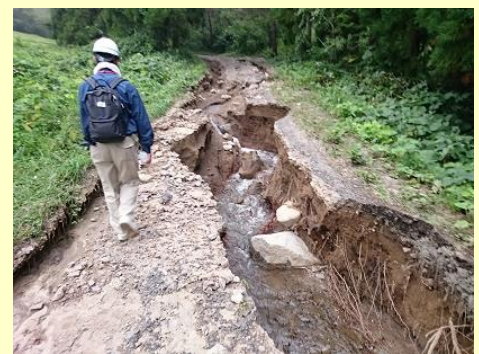
山上基地局までの道路が豪雨により割れたため、車両通行不可となった。サービス復旧の為、3時間かけ徒歩で機器を運搬。

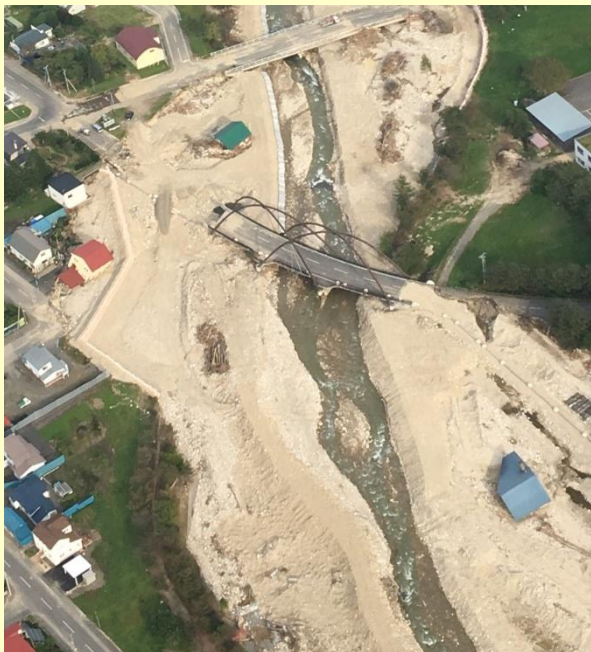
土砂災害により路盤や橋梁が流出。これらに沿うように敷設している通信ケーブルが断線したことでサービス中断が発生した。

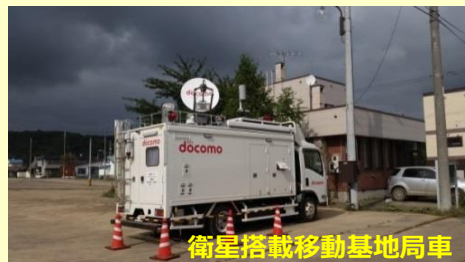
衛星搭載移動基地局車

通信ケーブルの切断に対して、衛星回線やマイクロ回線により臨時的な伝送路を構築。災害対策本部が設置される市町村役場やお客様が集まる避難所などのサービスを迅速に復旧させた。

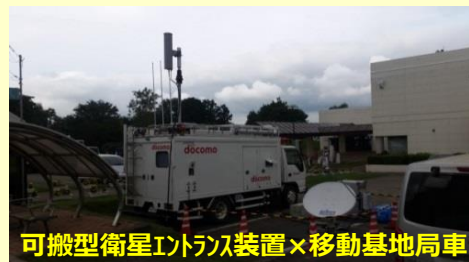
可搬型衛星イントラ装置×移動基地局車

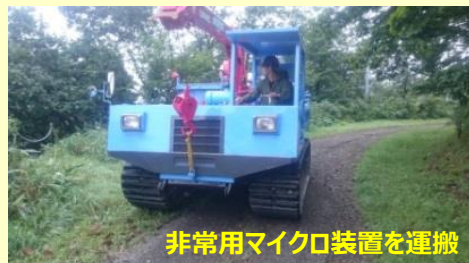
非常用マイクロ装置を運搬

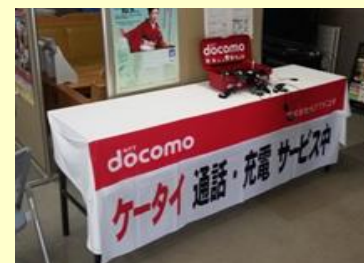
災害対応充電器
(マルチチャージャ)

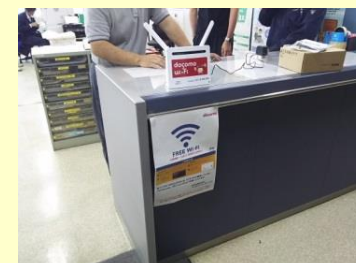
Wi-Fiアクセスポイント
